DANOS CAUSADOS POR EXTRAÇÃO MINERAL EM ÁREA DE
PROTEÇÃO AMBIENTAL

Trabalho de Conclusão de Curso apresentado ao programa de Pós Graduação em Educação Ambiental da Faculdade Dinâmica das Cataratas, como requisito para obtenção do Título de Especialista em Educação Ambiental.

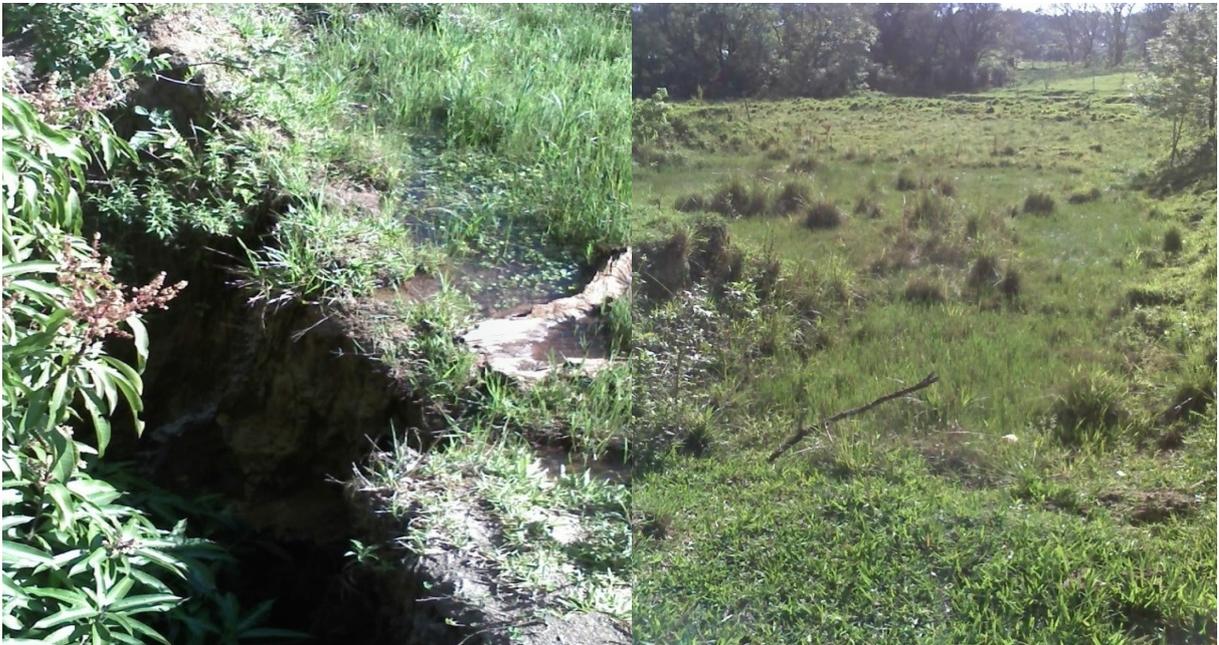
A área atualmente é utilizada apenas como pastagens, mas os problemas ambientais que a exploração trouxe são visíveis, em se tratando de uma área de preservação permanente, não houve preocupação em preservá-la. A extração da argila estendeu-se até mesmo à nascente do rio, infringindo, inclusive leis como a 4.771/65, Código Florestal, que estabelece 50 metros de mata ciliar em nascentes de rios, sendo que a mesma deve ser preservada e mantida, a fim de que a nascente fique protegida. Além disso, percebe-se que a própria mata ciliar do leito do rio, não está de acordo com o que estabelece a legislação (figura 2 e 3), que no caso, e de acordo com o rio em questão, deveria ser de 30 metros.

Figuras 2 e 3 – (Fotos da nascente do Rio Tamanduazinho).

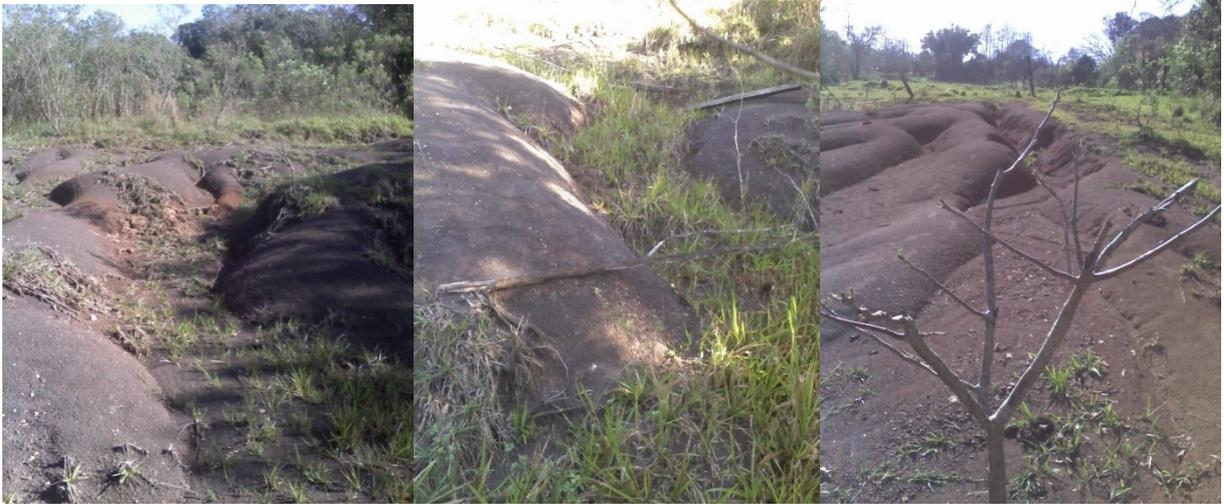
As voçorocas existentes na área apresentam comprimento de aproximadamente 20 metros atingindo uma área 30 m^2 , chegando a atingir 1,2m de profundidade em alguns pontos.

Utilizando a classificação citada pode-se dizer que as voçorocas da área de pesquisa em relação à profundidade são médias; e são consideradas pequenas em relação à área de drenagem.

As voçorocas são as formas de erosão mais severa que um solo pode sofrer, degradando solos agrícolas (figuras 4, 5 e 6), causando assoreamento de rios e reservatórios, comprometendo a navegabilidade e até mesmo a geração de energia elétrica por hidrelétricas.

Figuras 4, 5 e 6. (Voçorocas surgidas a partir da extração da argila – nascente do Rio Tamanduazinho).

Em resumo, propomos que: em primeiro lugar o espaço seja enriquecido com restos vegetais e sementes diversas para recuperação da vegetação e reformulação da mata ciliar, conforme previsto em lei ambiental. Que as voçorocas maiores sejam controladas através da implantação de curvas de níveis e colocação de galhos, como forma de conter a erosão. Quanto ao processo de reflorestamento, a forma mais indicada é deixar que a natureza se encarregue de fazê-la. Deixar que o processo de regeneração se faça naturalmente, com o transcorrer do tempo, sem a interferência humana.
